## ポータブルAE診断器による エスカレータ用軸受診断技術の開発と実設備検証

### Development of rolling bearing diagnostics for escalators by using the portable AE diagnosis instrument and its field verification

日本機械学会 [No. 16-90] 昇降機・遊戯施設等の最近の技術と進歩 技術講演会講演論文集 [2017. 1. 19. 東京]

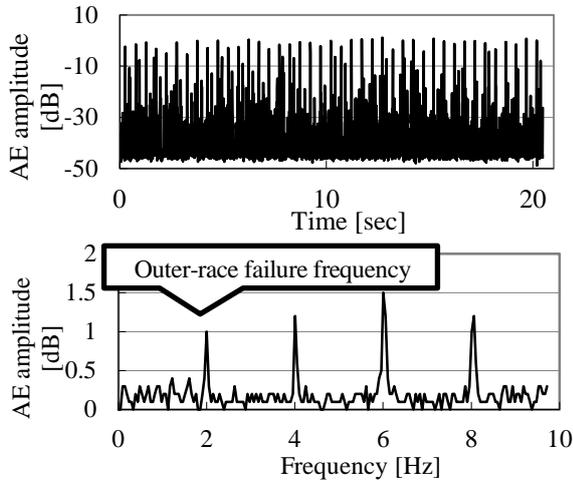
ケース 1 となった箇所については、取替前に測定した AE 波形には、図 1 に例示するように、周期的な振幅変動が見られた。その周期は、多くの場合、外輪損傷周期と一致していた。図 1 の事例は  $E_{area}=1\ 018[\text{dB}^2]$  であったが、取替工事で取り外した軸受状態を確認すると、図 2 のように外輪軌道面に広範な剥離状損傷が発生している様子が認められ、AE による推定結果と一致した。軸受によっては、内輪軌道面や転動体にも損傷が発生して

Fig.1 Typical AE waveform (upper) and its frequency spectrum (lower) for the damaged rolling bearing ( $E_{area}=1\ 018[\text{dB}^2]$ )

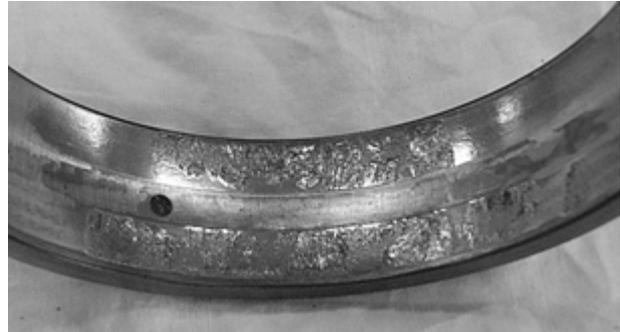
Fig.2 Failure on the outer race of the bearing of the step chain sprocket ( $E_{area}=1\ 018[\text{dB}^2]$ )

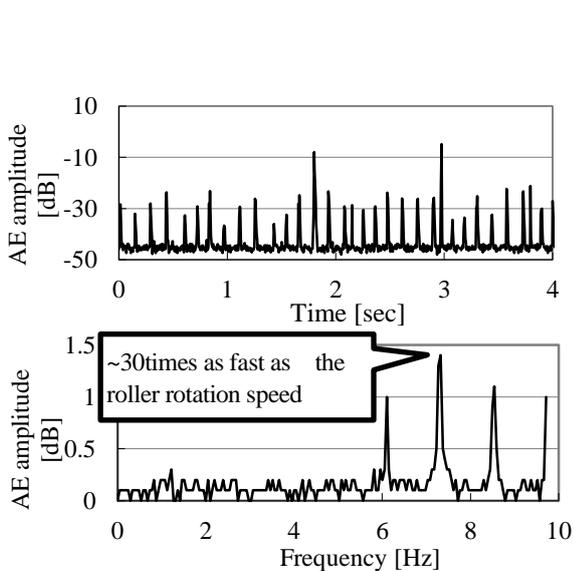
ケース2の例として、軸受取替後の AE 波形及びその周期解析結果を図3に示す。軸回転速度の30倍の周期性を持つ成分が卓越しているが、取替前も同様であった。また、特に下部で顕著だったが、波形の突発ピークの間隔が単純な等間隔ではなく6回に1回変動し、周期解析ではそれによる側帯波が発生していた。なお、転がり軸受の損傷特性周期は、軸回転速度の20倍程度までであるため、この30倍成分は軸受損傷起因のものではない。

これらの周期性と当該設備の構造を比較検討した結果、これらはステップ駆動輪スプロケットとステップチェーンの噛合いにより発生した AE であると考えられた。つまり、ステップ駆動輪は一回転当たり5枚のステップを搬送し、一ステップ当たり6枚の歯が噛合うため、軸回転速度の30倍周期の噛合いノイズが発生し、さらに、6回に1回の揺らぎは、ステップ毎に一本あるステップ保持軸と噛合うことと整合している。このステップチェーン噛合いノイズは軸受診断を阻害するため、診断前に除去しておくことが必要である。

Fig.3 Typical AE waveform (upper) and its frequency spectrum (lower) with meshing noises for the newly replaced bearing of the lower step chain sprocket ( $E_{area}=423[\text{dB}^2]$ )

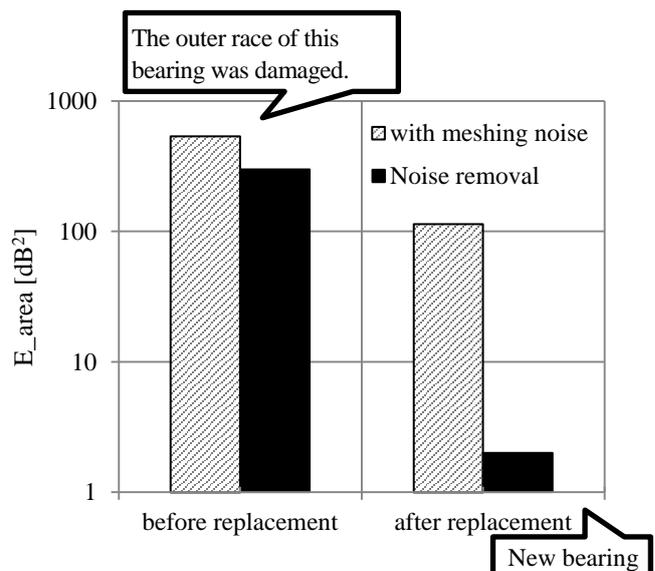
Fig.4 Comparison of  $E_{area}$  between without and with removal processing of meshing noises for the AE waveforms before and after replacement of the bearing of the upper step chain sprocket

厳密に等間隔でない周期パルスからなる噛合いノイズを除去するために、エスカレータ諸元に基づいて AE 波形中の噛合いノイズ有無を自動判定し、噛合いノイズを抽出・除去するアルゴリズムを開発した。軸受診断は、噛合いノイズ除去後の AE 波形から診断パラメータを算出することで行う。噛合いノイズの除去有無による E\_area の差異と取替前後の変化例としてステップ駆動輪上部軸受での E\_area 算定結果を図 4 に示す。噛合いノイズが重畳したままでは、新品軸受に取り替えても E\_area が 100 超であったものが、噛合いノイズ除去ロジックにより、取替前後で E\_area が急減する様子が現れた。取替前 AE 波形（ノイズ除去後）では、周期解析結果に外輪損傷周期が現れていたが、実際に取り外した軸受には外輪軌道面に剥離が生じており、診断結果と一致した。よって、本ノイズ除去ロジックにより、噛合いノイズの影響を受けずに、ステップ駆動輪軸受診断が可能となった。

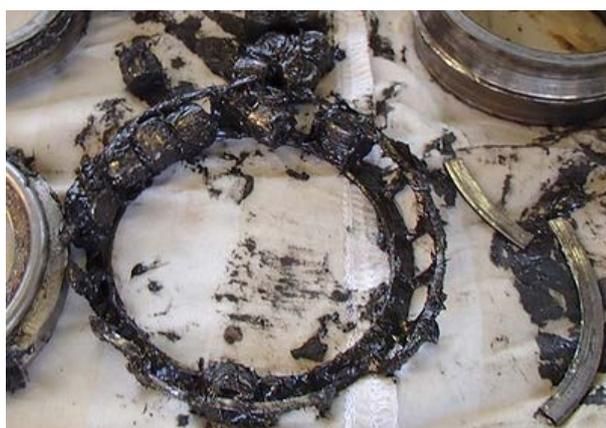
ケース 3 は全測定箇所で一箇所だけであったが、取替工事直前の AE 測定では、E\_area が非常に低い値であったが、取り外した軸受は、図 5 に示すように潤滑剤が黒化・固化、保持器が破損し、損傷末期状態であった。

Fig.5 Damaged bearing at the step chain sprocket due to severe unlubrication (E\_area=7[ $\text{dB}^2$ ])

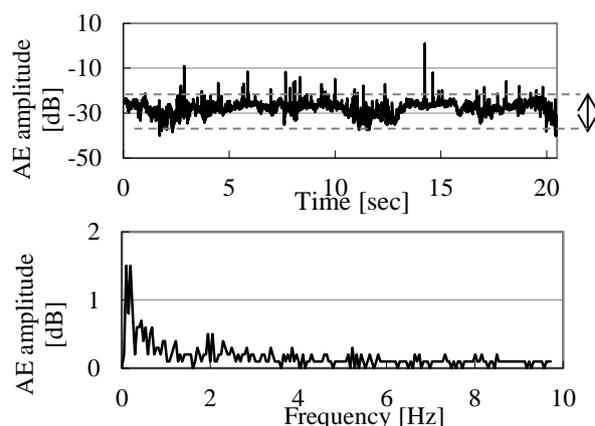
測定した AE 波形を図 6 に示すが、突発的・間欠的な大振幅の AE は少ないものの、波形全体が大きく揺らいでおり、その振幅レベルも他の AE 測定結果に比べて高い。これは、損傷に伴う AE が常時、連続的に発生していたことを示唆しており、極度の潤滑不良という状況に符合する。E\_area は、損傷による AE のない背景雑音に相当するベース部分から損傷による AE の信号が立ち上がることを想定し、ベース部分からの逸脱成分を損傷による AE の寄与として評価している<sup>1)</sup>ため、前述のような AE 波形に対しては E\_area の値が高くなりにくい。そこで、このような AE 波形に対しても、異常と判定することができる新診断パラメータ E\_sd を考案した。

Fig.6 Typical AE waveform (upper) and its frequency spectrum (lower) for the severely unlubricated rolling bearing (E\_area=7[ $\text{dB}^2$ ])

極度の潤滑不良状態の AE 波形の特徴は、AE が連続的に発生して大きく変動し、波形のほぼ全てがベース部分と見なすことができることである。図 6 に破線で示すこの幅は、図 3 で示した正常な軸受や、剥離損傷している軸受の AE 波形におけるベース部分の幅よりもはるかに大きい。そこで、このベース部分の幅に基づいた新たな診断パラメータ E\_sd を考案した。図 5 に示した箇所の E\_sd は取替前 18.4dB、取替後 5.5dB となり、新品軸受に取り替えた後に大きく低下した。他の E\_area が低いデータにおける E\_sd と比較しても、この軸受の取替前のデータのみ値が大きいことから、極度の潤滑不良状態の検知として E\_sd が有効であると考えられる。したがって、E\_area または E\_sd の値のいずれかの増大をもって損傷と判断することが適切である。

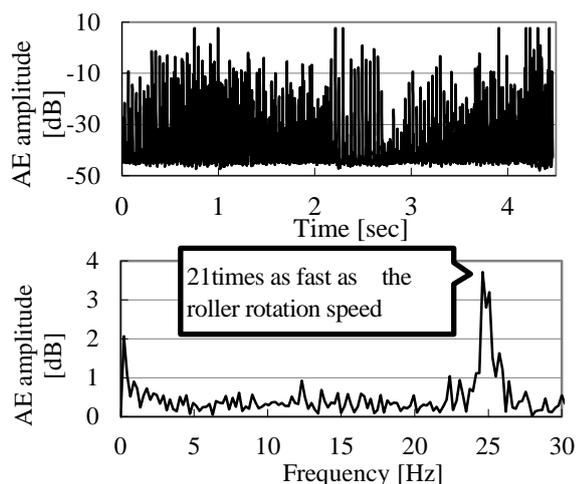
実駅測定を進める中で、多くの設備で図7に示すように突発パルス状の信号が顕著に重畳することが判明した。周期解析結果から軸回転速度の約 21 倍前後の周期で、手摺駆動ローラーを駆動するスプロケットの歯数に対応することから、駆動チェーンとスプロケットの噛合いノイズであると考えられた。そして、ステップ駆動輪用に開発したノイズ除去ロジックを適用しても、十分な除去効果が得られないことも明らかとなった。そこで、AE 測定時に噛合いノイズの影響をできるだけ受けないように、センシングと発生機構の両面からの検討を行った。

Fig.7 Typical AE waveform (upper) and its frequency spectrum (lower) for the handrail driving wheel bearing ( $E_{area}=1793[\text{dB}^2]$ )

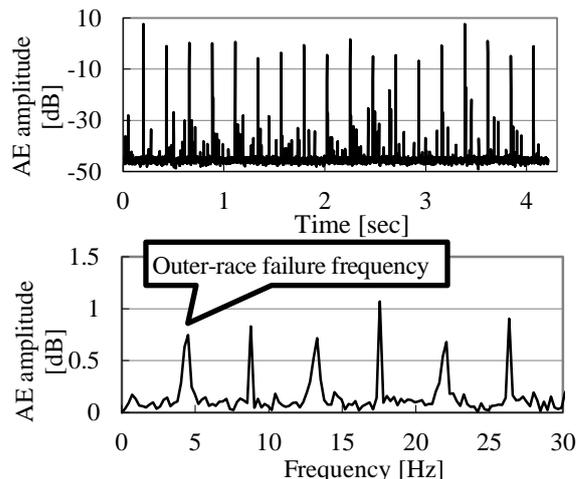
前2項で述べた対策をとって、あらためて実駅設備の手摺駆動ローラー測定を5駅9設備51箇所で行った。噛合いノイズ以外の外乱ノイズの影響があると思われる箇所を除き、 $E_{area}$ は十分に低い値となり、対策の有効性が確認できた。さらに、取替前測定において $E_{area}$ が高く、図8に示すようにAE波形に外輪損傷周期が見られる事例があった。取り外した軸受には、外輪軌道面に剥離損傷が発生しており、AEによる損傷推定と一致した。

Fig.8 Typical AE waveform (upper) and its frequency spectrum (lower) for the damaged handrail driving wheel bearing ( $E_{area}=395[\text{dB}^2]$ )
