## 低速回転軸受診断への新 AE 指標の適用

Applying new AE parameters to low speed rotating bearing diagnosis

○小田 将広 吉良 耕一 橋本 博司 渊上 芳樹  
 MASAHIRO ODA KOICHI KIRA HIROSHI HASHIMOTO YOSHIKI FUCHIGAMI  
 JFE アドバンテック株式会社  
 JFE Advantech Co., Ltd.

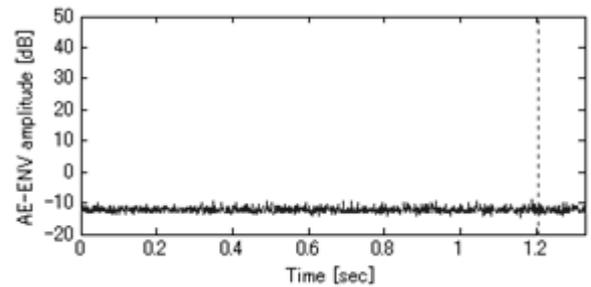
図1 正常な転がり軸受での AE 検波波形

図 1 に正常な転がり軸受 (50rpm) における実測 AE 検波波形、図 2 に軌道面に剥離が生じた実損傷

軸受 (35rpm) における実測 AE 検波波形を示す (破線は軸一回転の時間長さを示す)。図2のように、軸受到に損傷が生じると、軸回転に伴い振幅の大きな AE が繰り返し発生する。

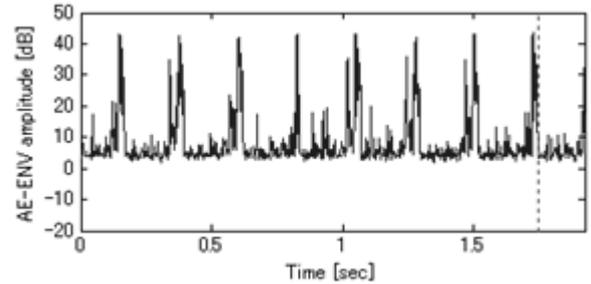
図2 軌道面剥離損傷軸受での AE 検波波形

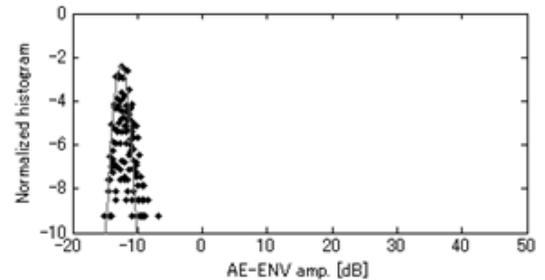
図3 図1の AE 波形の振幅分布

次に、図1に示した AE 波形の振幅分布を図3に示す。縦軸は頻度を最大頻度で規格化した後に対数化してしている。正常軸受における AE 波形の振幅分布 (頻度の対数化前) は、図中の実線で示した正規分布で近似可能であることが分かる。一方、図2に示した AE 波形の振幅分布を図4に示すが、損傷に起因する AE が多数含まれるため、振幅分布が左右非対称となり、高振幅側頻度が増えている。しかし、最頻度振幅以下は、正常軸受時と同様に正規分布で近似可能であることがわかる。

すなわち、最頻度振幅より低振幅側の振幅分布を正規分布で近似し、それを最頻度振幅で対称に折り返した振幅分布は、損傷による AE を含まない正常時の AE 波形の振幅分布 (仮想正常振幅分布、図中実線) と見なすことができる。そこで、この仮想正常振幅分布から実際の振幅分布が逸脱している領域を抽出し、振幅分布上での面積相当を数値化したものを新 AE 指標  $E_{area}$  とした。

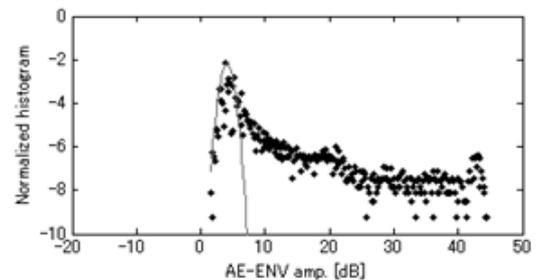
図4 図2の損傷軸受 AE 波形の振幅分布

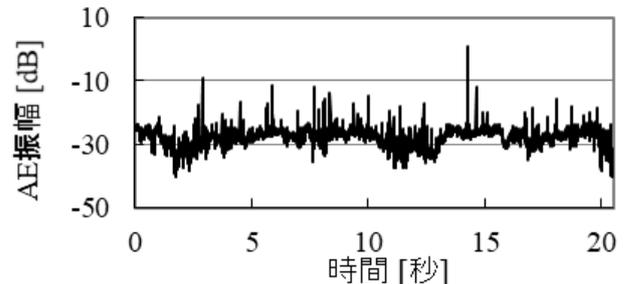
図5 極度の潤滑不良での AE 検波波形例

ただし、潤滑剤が黒化・固化し、軸受自体が破損するような極度の潤滑不良を伴う損傷末期状態の軸受では、図5に示すように、AE の周期性はもはや顕著ではなく、波形全体が大きく揺らぎ、その振幅レベルも高くなる。これは損傷に伴う AE が常時、継続的に発生しているためだが、仮想正常振幅分布と損傷 AE との区別が困難で、 $E_{area}$  の適用は原理上困難となる。

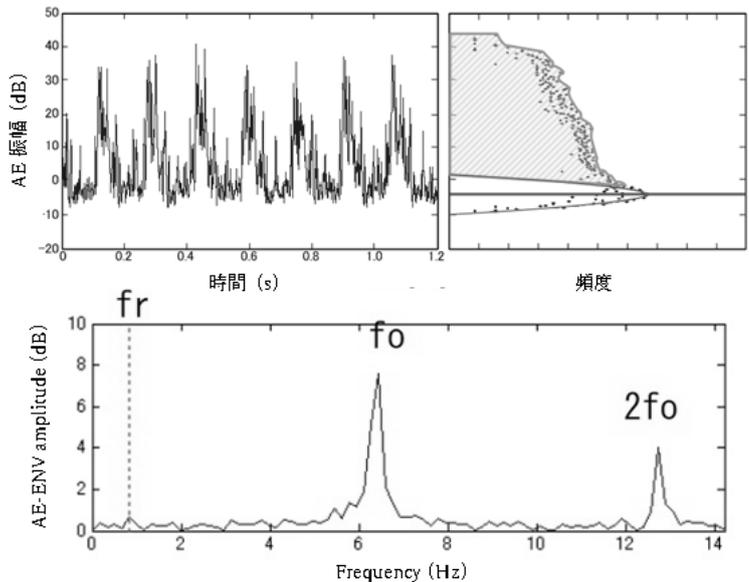
図6 実設備 (50rpm) 損傷軸受での (左上) AE波形、(右上) 振幅分布、(下) FFT結果データ周波数スペクトル ( $f_o$ : 外輪損傷周波数、 $f_r$ : 軸回転速度) の例

図6に測定結果の一例として、軸回転速度50 rpm、取替前の $E_{area}=977$ のAE検波波形、振幅分布、周波数スペクトルを示す。取り外した軸受には図7に示すように特に外輪軌道面に顕著な剥離損傷が見られ、取替後の $E_{area}$ は0に低減した。これらの結果は、取替前のAEが損傷起因であることを示している。

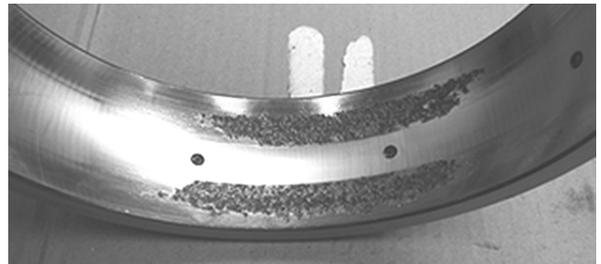
図7 AE測定後に取り外した軸受の損傷状況

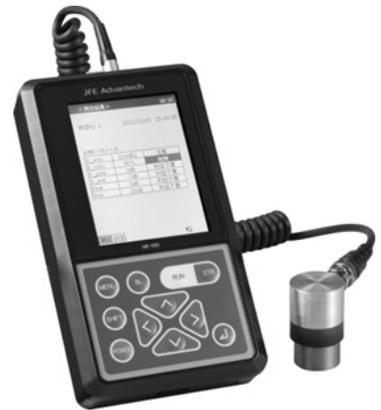
図8 MK-560 (ES) 外観

MK-560 (ES)は、図8に示すようにマグネット式AEセンサーと小型軽量の測定器本体で構成され、AE検波波形を計測、新AE指標を算出・表示・記録、さらにAE検波波形とFFTの表示・記録が可能である。

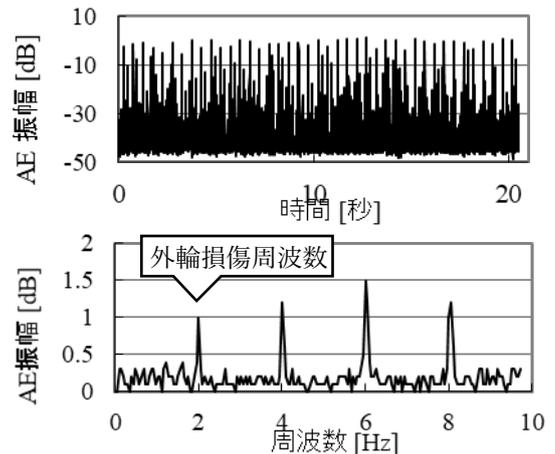
図 9 エスカレーター軸受実測 AE 検波波形 (上) と周波数スペクトル (下)

そこで、新 AE 指標適用検証のため、首都圏鉄道駅にあるエスカレーターステップ駆動輪の AE 診断を実施した。取替前に測定した AE 波形には、図 9 に例示するように、周期的な振幅変調が見られる箇所があった。その周期は、多くの場合、外輪損傷周期と一致していた。図 9 の事例は  $E_{area}=1018$  であるが、取り外した軸受には、図 10 に示すように外輪軌道面に広範な剥離損傷が発生しており、AE 診断結果と一致した。検証した軸受取替 23 箇所のうち、15 箇所ではく離ないし顕著な摩耗が見られたが、 $E_{area}$  も、極度の潤滑不良の 1 箇所を除く損傷軸受で 100 超であり、それ以外の箇所では 100 未満であったことから、診断指標として有効であることが確認できた。損傷末期の極度の潤滑不良箇所では、 $E_{sd}$  が有効であることも確認できた。以上により、エスカレーターの予防保全における AE 診断の有効性を確認できた。

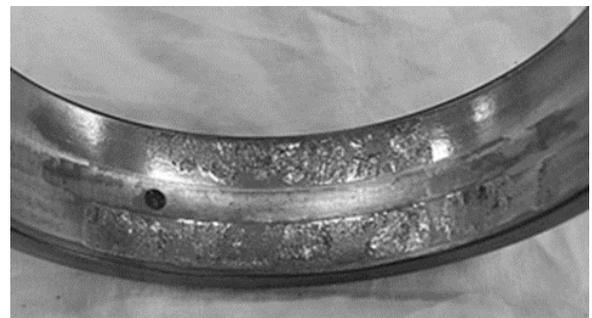
図 10 AE 測定後に取り外した軸受の損傷状況
